镇江大全金属表面处理有限公司  
土壤及地下水自行监测报告

镇江新区环境监测站有限公司  
2019 年 11 月

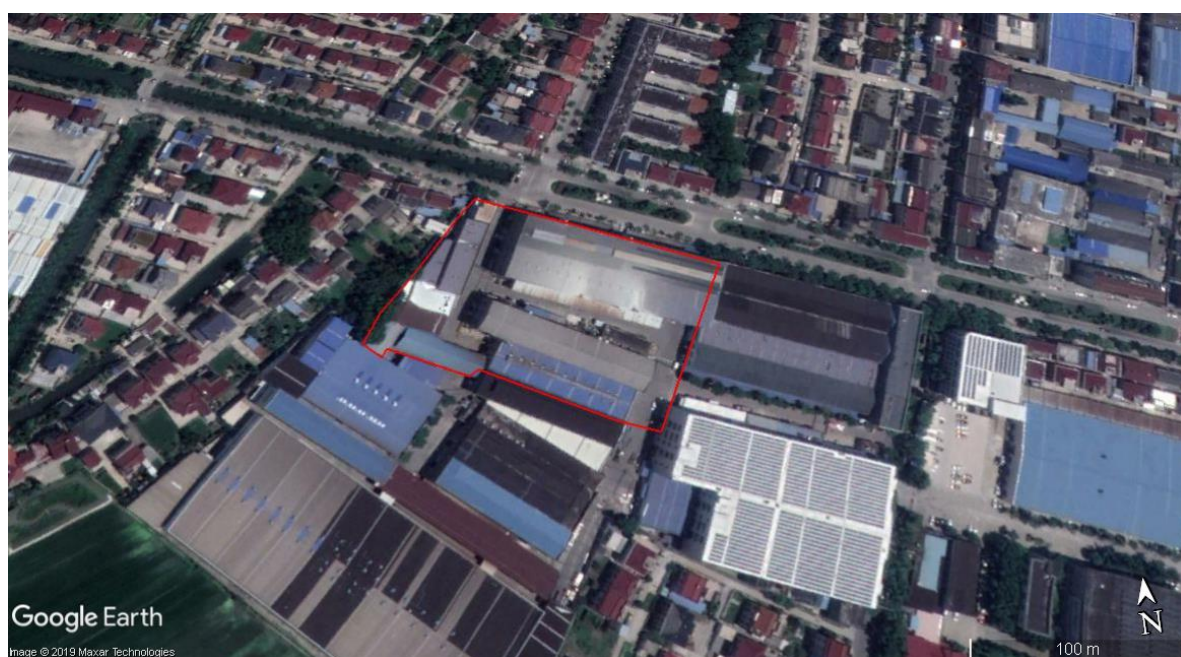
图 2-2 调查监测范围

该项目占地面积约为 10000 平方米，主要有电镀车间 3700 平方米；污水站 800 平方米；喷塑车间 3000 平方米；仓库 500 平方米；危废仓库 80 平方米，综合废水收集池 200 平方米；废水分类收集池 50 平方米；雨水收集池 15 平方米。调查监测范围如图 2-2 所示。

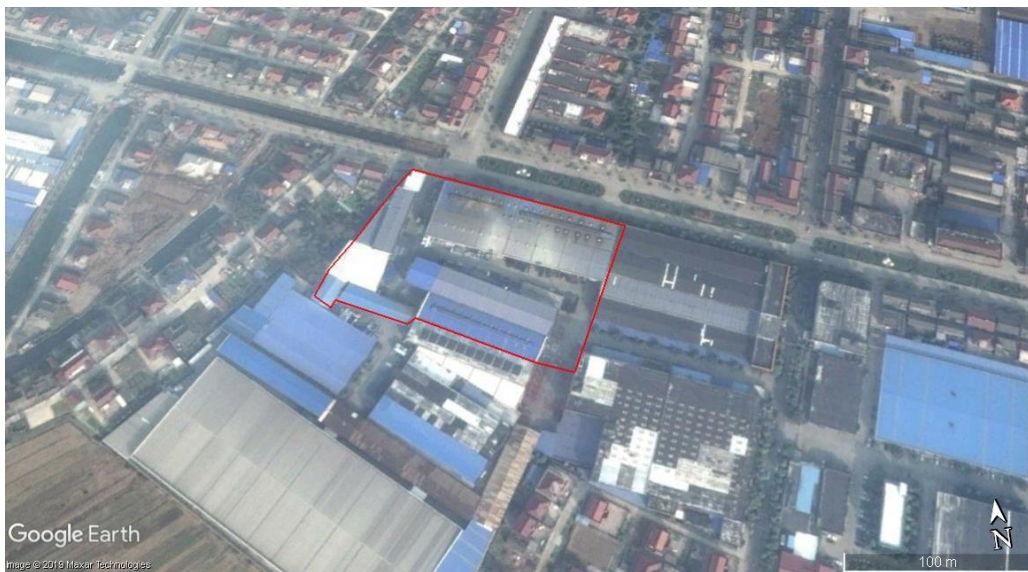
图 3-2 2009 年监测地块的状况（来源于 Google Earth®）

通过人员访谈及环评相关资料分析，本监测场地 2000 年建厂以前为农田及河塘。

2007 年进行了桥架开关柜配套金属表面处理技改。淘汰了部分陈旧落后的设备，调整车间的布局、完善了相关污染治理设施。

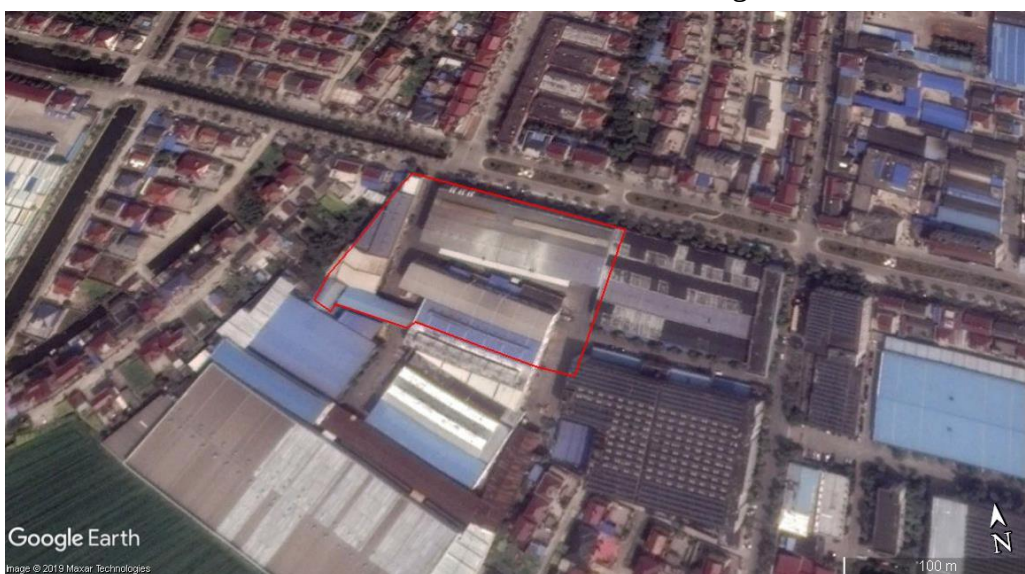
图 3-5 2015 年监测地块的状况（来源于 Google Earth<sup>®</sup>）

2015 年进行环保专项整治。

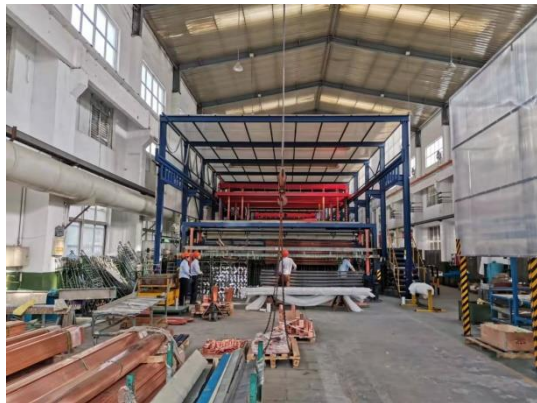
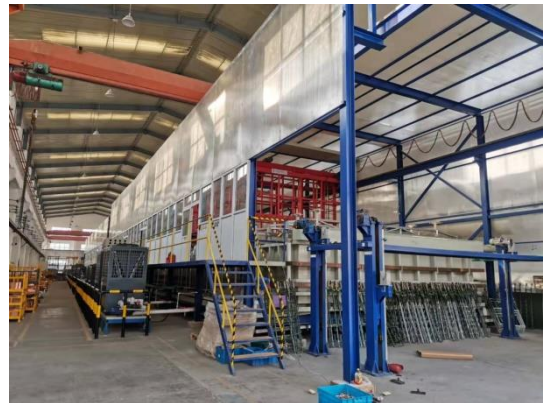
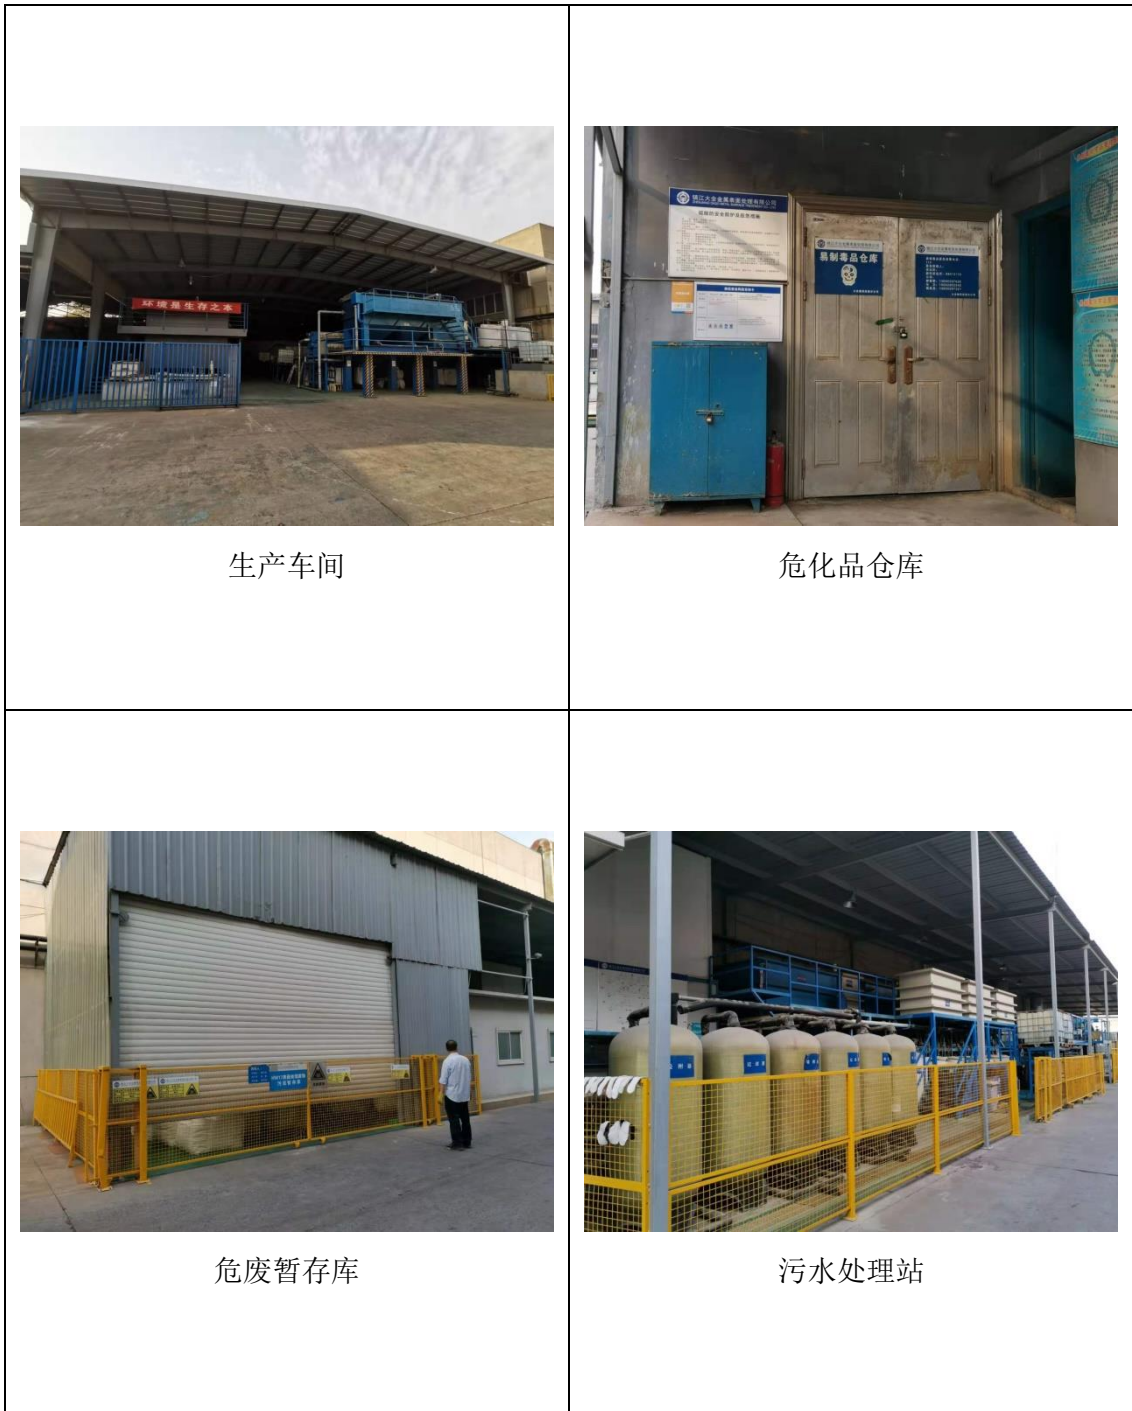
图 4-2 场地现状图

通过现场踏勘、人员访谈等相关工作，调查地块先为农田、河塘、荒地等未利用地，地块位于扬中市新坝镇，镇江大全金属表面处理有限公司，主要生产金属表面电镀产品，场地生产区布局合理，按照规范进行生产，废气、废水等经过处理达标排放。经过访谈，场地内无储罐，无相关泄漏事故。管线主要都是架空设置，废水经过厂区污水处理站处理后排放，污水管线也未发生泄漏。厂区内固体废弃物主要为电镀污泥，暂存于危废仓库，达到一定量时运送至有资质的危废处置单位处理。各车间产生的危险废物集中收集，危废暂存仓库地面防渗处理，没有发生泄漏，并按规定进行处置。现场踏勘情况如图 4-2 所示。

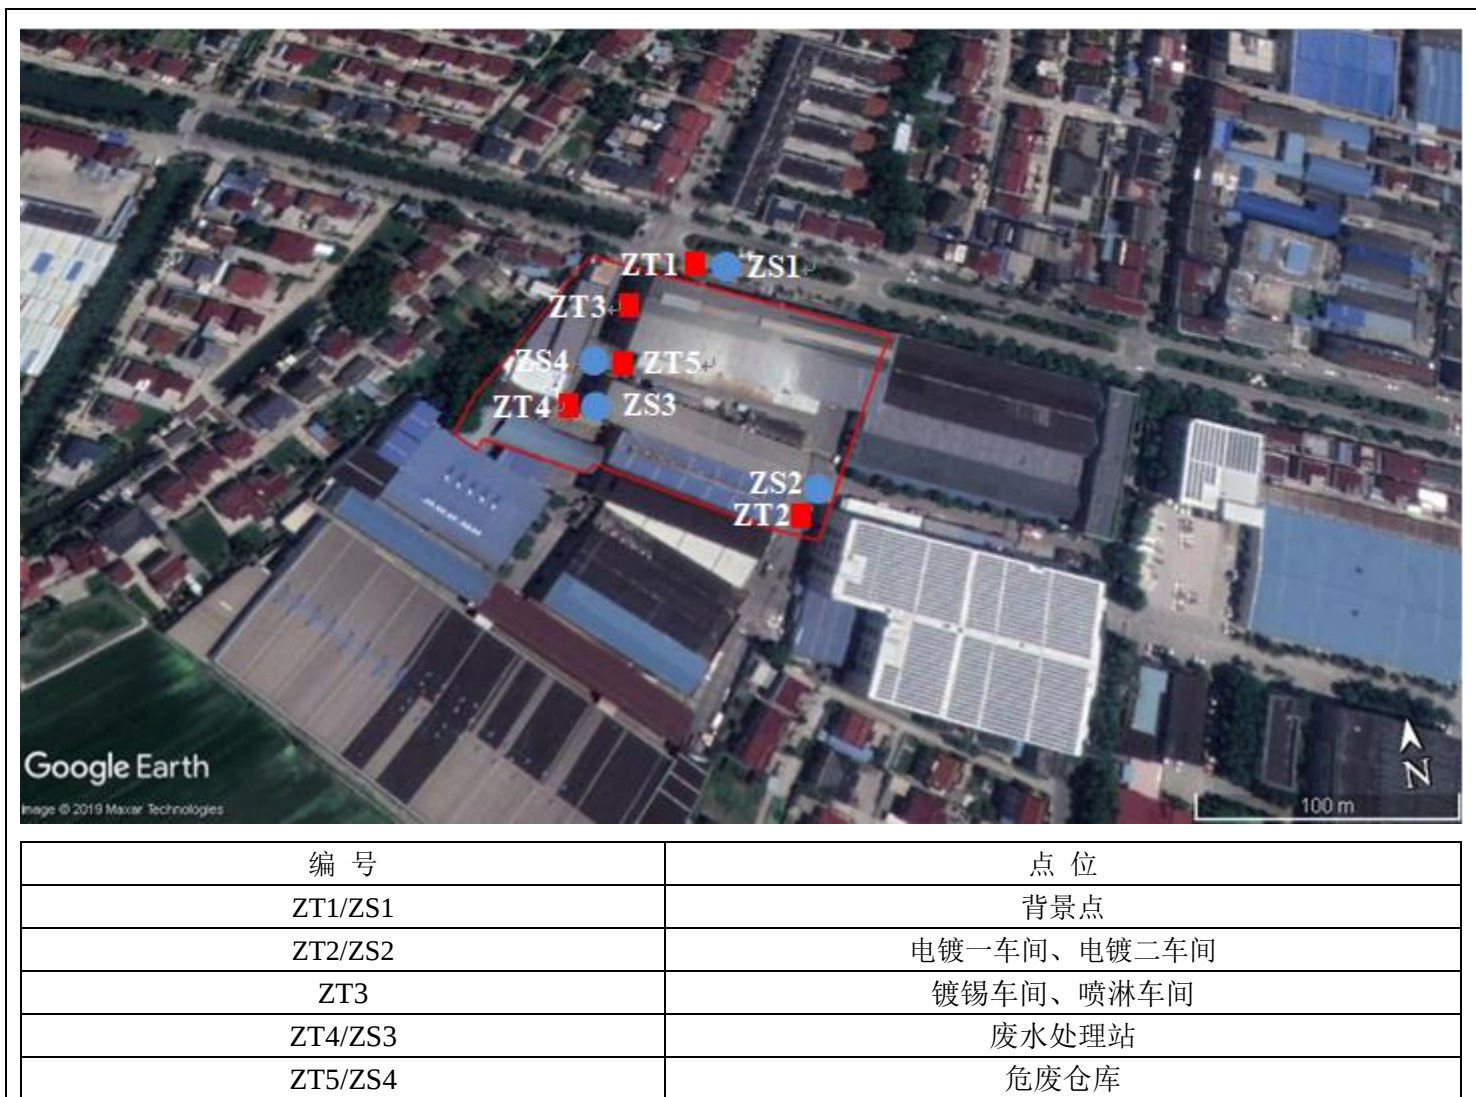
图 5-1 土壤及地下水采样点位图

监测点位结合现场实际布局，共设置 5 个土壤监测点位，其中 1 个背景监测点位，土壤采样信息见表 5-1。点位设置详见图 5-1、5-2。

监测点位结合现场实际布局，共设置 4 个地下水监测点位，其中 1 个背景监测点位，点位设置详见图 5-1、5-2。地下水采样信息见表 5-3。

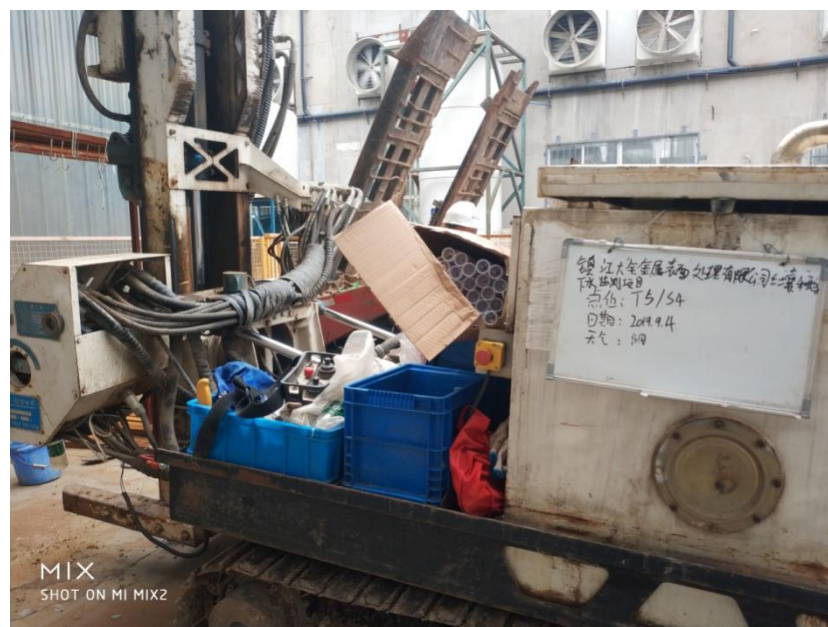
图 5-3 GY-60 型设备

本次土壤剖面取样和地下水监测井采用 GY-60 型钻机自动采样设备采样，如图 5-3 所示。此设备体积均匀，操作方便。土壤取样系统，能够快速、连续取到地面至特定深度的土壤样品，并且能够完好的保护土壤岩心及品质，不被周围介质污染。地下水监测井采用中空螺旋钻杆打到特定深度，其螺旋钻杆内腔与周边土壤隔绝，能够在放入地下水井管是保持预定厚度的滤层，加上上层膨润土填充隔水层，这样很规范的设立一口长期监测地下水井。
